受託調査

多摩川に設置されている魚道の機能評価 —アユを対象魚として—

藤原 直

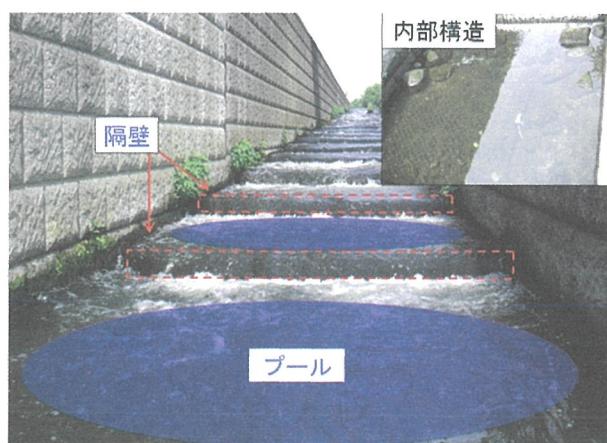
古典的な魚道である。斜度がついた水路に隔壁が水路を横断する形で取り付けられており、隔壁の上部全面を水が越流する形になっている。隔壁と隔壁の間がプールになっており、ここが遡上する魚介類の休息場所となる。構造を図1に示した。

図1 階段型魚道の構造

長所：隔壁の上部全面を越流するため、魚介類が遡上できる幅が広いことである。

短所：①隔壁に非越流部がないため、流量が増加するとプール内に魚介類の休息場所がなくなる。

②魚道内に土砂が堆積しやすく、メンテナンスに手間がかかる。

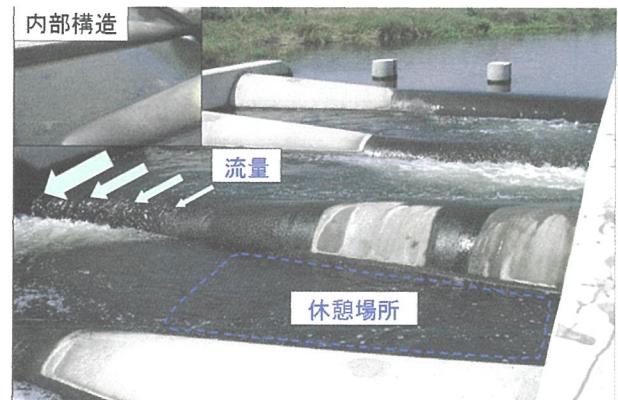
平成10年に大丸用水堰に初めて設置された。近代型魚道として注目され、多摩川でも多く採用されている。その名のとおり、円錐形(コーン)を半分にした形状のもので流路を仕切る構造をしている(図2)。

図2 ハーフコーン型魚道の構造

長所：①ハーフコーンの太さに変化があり、越流

部に多様な水位差が生じる。魚介類は好みの流量の部分を選んで遡上できる。

②ハーフコーンが太い部分が非越流部となり、その下流が魚介類の休息場所となる。

③ハーフコーンの細い部分から土砂が流出しやすいため、土砂がたまりにくく。

④魚道内の水深が浅いため、管理者が安全にメンテナンスを行える。

短所：①プールの水深が浅く、流量が少ないと大型魚の遡上が困難になる。

②流量が増加し、非越流部がなくなると流れが一様となり、魚介類の休息場所がなくなる。

③プールの水深が浅く、流量が少ないと遡上する魚介類が鳥類に捕食されやすい。

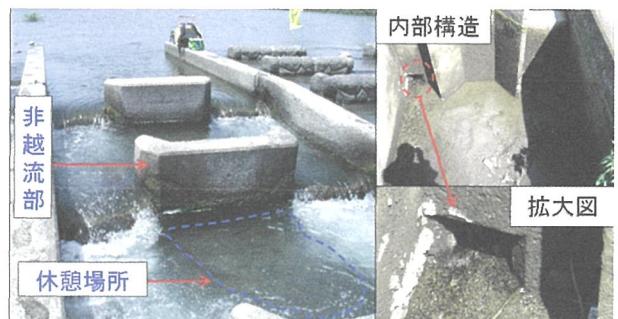
図3 アイスハーバー型魚道の構造

基本的な構造は階段式と似るが、隔壁の中央に非越流部が設置されている。また、越流部の直下に潜

孔が設置されている(図3)。

長所：①非越流部の下流に流れがゆるい場所が生じ、遡上中の魚介類の休憩場所となる。

②潜孔からの流れが流量を安定させ、プール内に乱流が生じにくい。

短所：階段式と同様に魚道内に土砂が堆積しやすく、メンテナンスに手間がかかる。

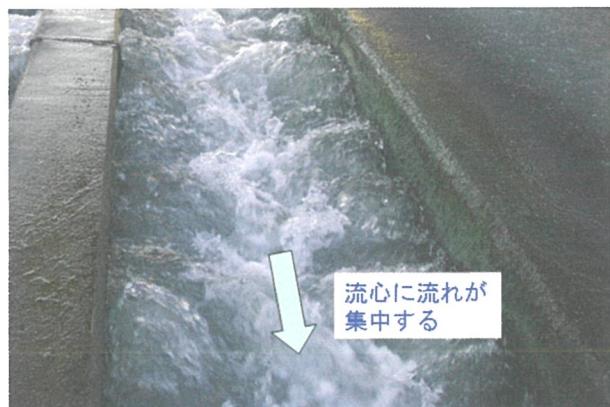
図4 デニール型魚道の構造

に一定間隔で阻流板を設置し、水流を中央に集中させる構造になっている。そのため、側岸部では流れがゆるくなり、魚道内にさまざまな流速分布が生じる(図4)。

長所：①魚道内にさまざまな流速分布が生じるため、魚介類が好みの流速を選んで遡上できる。

②魚道の構造上、設置にそれほどスペースを必要とせず、また勾配が急な場所にも設置できる。

③魚道を大型にして勾配をゆるくすれば、その名のとおり、船の通路とすることができます。

短所：流れがゆるやかな範囲が狭いこと、阻流板によって魚道内に複雑な流れが生じることなどから遡上中の魚介類が休憩しにくい構造になっている。そのため、魚道の距離を長くする場合は途中に休憩用のプールを設置する必要がある。

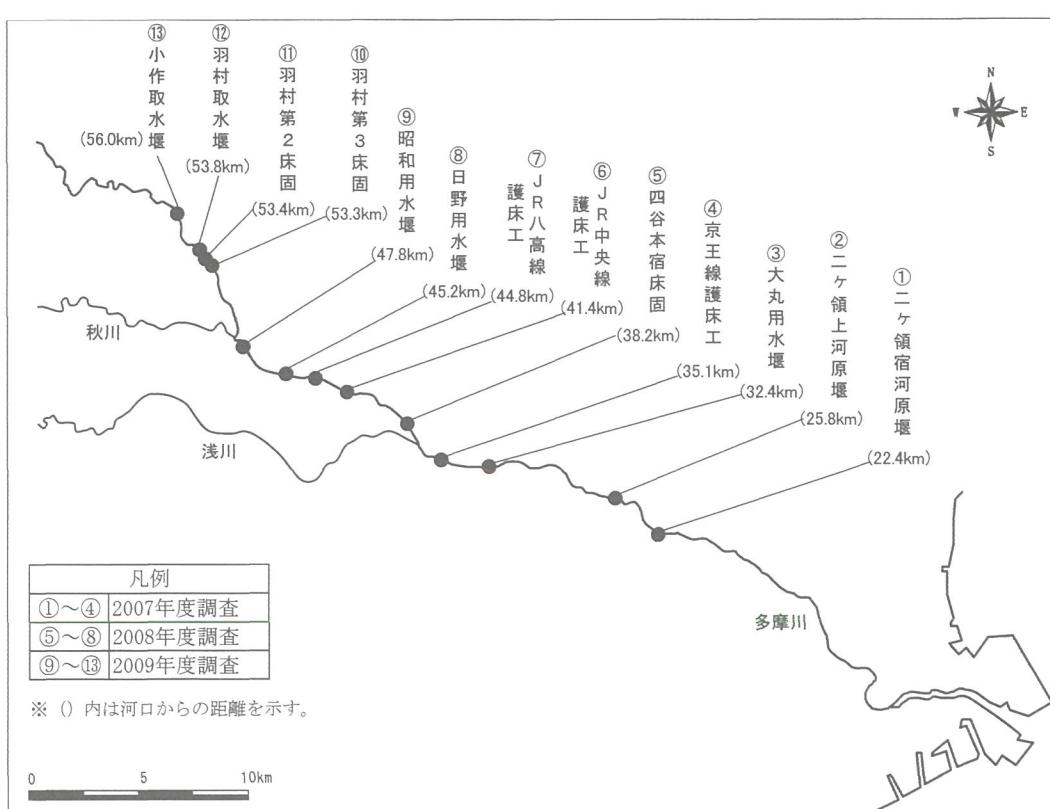
図5 魚道機能調査の調査場所

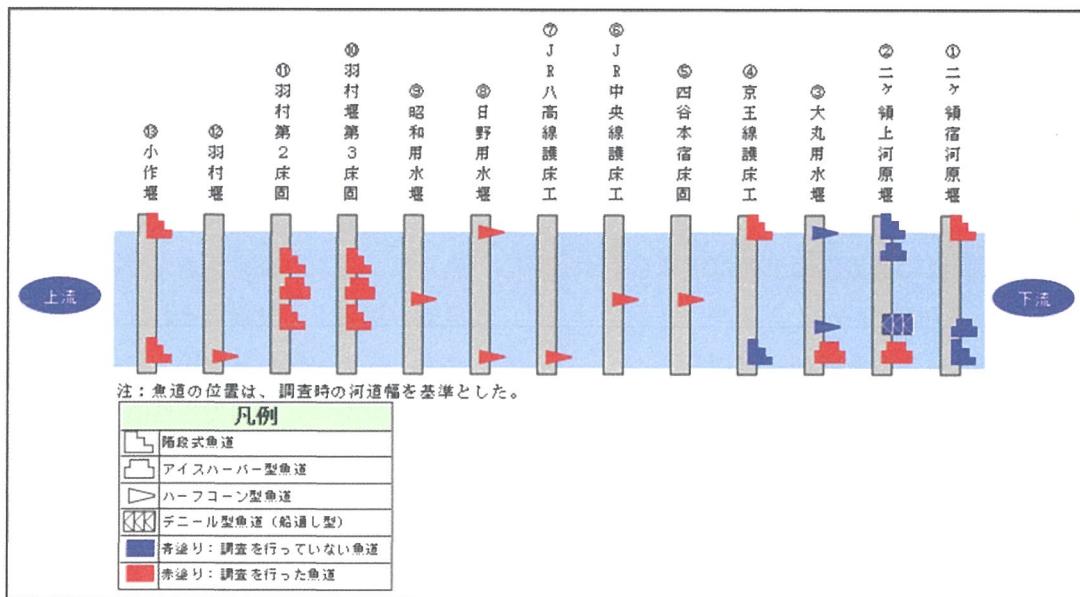
図 6 調査場所の詳細

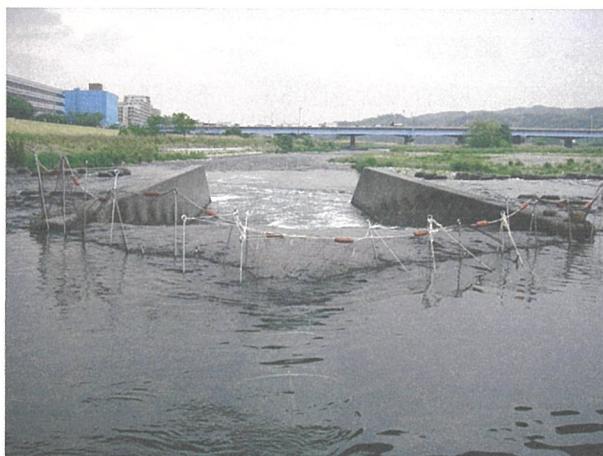
写真 1 定置網の設置状況

魚道における捕獲調査は、3～5日間連続で行った。魚道の上流端に目合い 4 mm の定置網を設置し(写真1)、魚道を遡上する魚類等をすべて捕獲した。

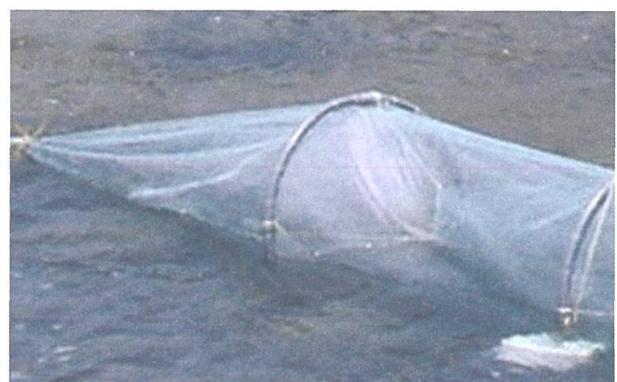
なお、調査では定置網の袋網末端部でのアユの閉塞死を防ぐため、末端部直前に開閉口付きの魚止め用網を設置した(写真2)。捕獲した魚介類は計数、計測後、すみやかに放流した。

写真 2 定置網末端の魚止め

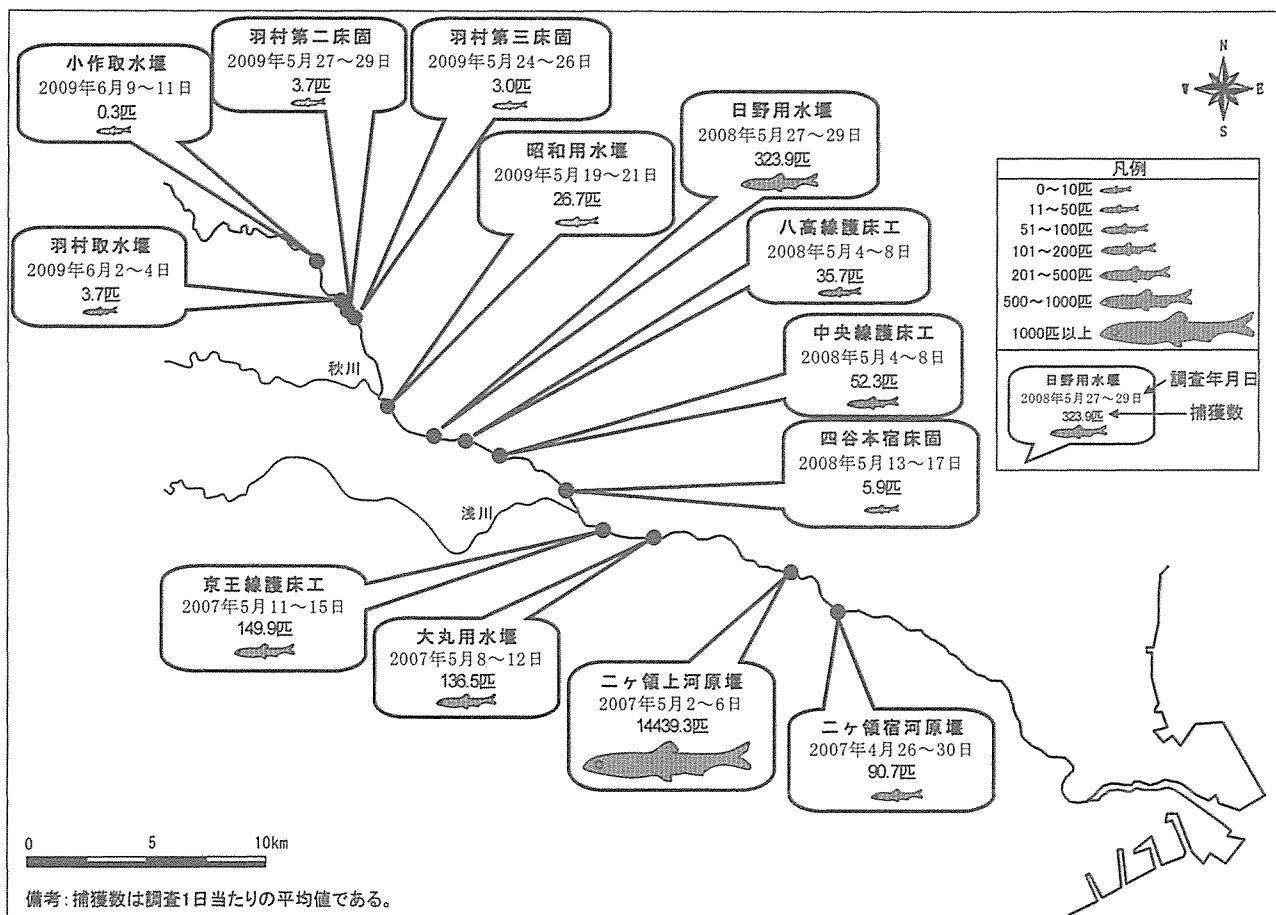
アユの捕獲数を下流の魚道からみると、まとまった数の遡上が確認されたのは日野用水堰までであった。このことから、二ヶ領宿河原堰から日野用水堰までの魚道では、アユが順当に遡上していると考えられた。しかし、それより上流の魚道ではアユの捕獲数が少なかった。このことから、昭和用水堰がアユの遡上を強く阻害している可能性が示唆された。

なお、日野用水堰より下流でも捕獲数が少ない魚道があった。しかし、それらの場所ではほかに調査を行っていない魚道、または魚道以外に遡上可能な場所があり、アユがそれらの場所を遡上していったと考えられた。

図7 調査した魚道のアユ捕獲結果

二ヶ領上河原堰では、他の魚道に比べて大量のアユが捕獲された。この堰は、アユ遡上時にはアユが堰下流部に大量に滞留していることが確認されており、アユが魚道入り口をみつけにくいくことは以前から指摘されていた。調査時には、アユの遡上のピークに当たり捕獲数が多かったと考えられた。

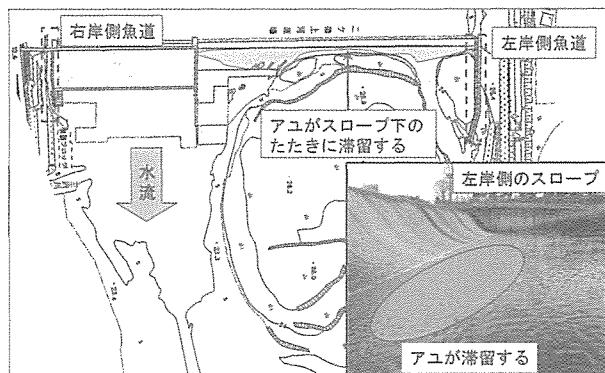
図8 二ヶ領上河原堰の状況

二ヶ領上河原堰の魚道は、堰から下流に大きく突き出した形で設置されている。そのため、アユが魚道の入口を発見しにくい。さらに、左岸側のスロープ部からの流れがアユを誘引し、この下流に大量の

アユが滞留してしまう。

(1)魚道を上流方向にスロープ部直下まで折り返し、滞留したアユを魚道により込む。

(2)魚道入口から横断方向に魚が通過できないブロックを設置し、アユがスロープ部に近づかないようにする。

(3)簡易的な方法としては、アユの遡上時期(3月中旬～6月中旬程度)にスロープ部に簡易的な魚道を設置し、スロープ部下流に滞留したアユをそこから遡上させる。

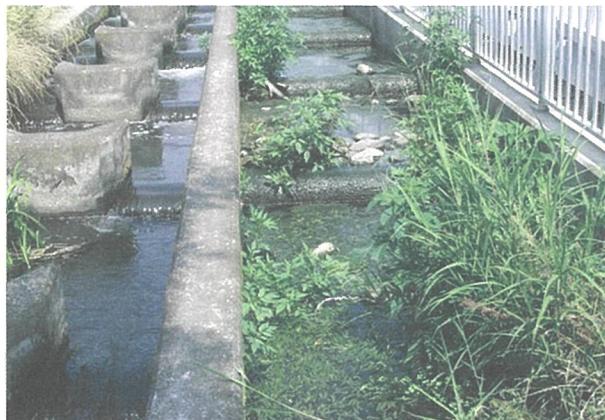
写真3 土砂が堆積した魚道

この問題点が見られたのは、二ヶ領上河原堰、大丸用水堰などであった。二ヶ領上河原堰の左岸側魚道では、写真3のように、魚道上流と魚道内に土砂が堆積したため、魚道内の水量が少なくなっていた(この問題が確認されたのは2007年の調査時であり、現在は土砂が取り除かれている)。また、大丸用水堰の左岸側魚道では、魚道内に通水していなかった(写真4)。

二ヶ領上河原堰の例では、左岸側魚道の設置位置が土砂の堆積しやすい場所であった。しかし、堆積した土砂を取り除くなどのメンテナンスが十分になされていなかった。

(1)魚道の設置場所には土砂が堆積しやすい場所を避ける。

(2)魚道の状況をこまめに確認し、メンテナンスを十分行う。

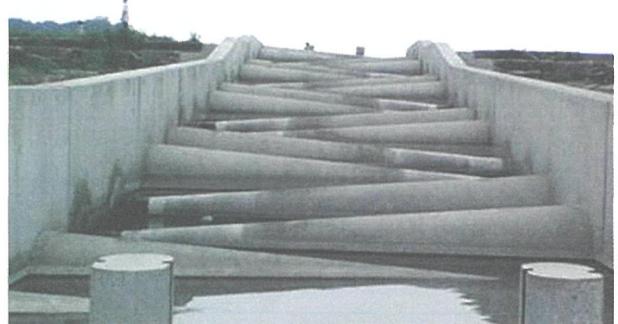
大丸用水堰の例では、堰の運用によって水位が下

写真4 流入水がない魚道

がり、魚道に通水しなくなっていた。

(3)堰の運用によって魚道上流の水位が大きく変動する場合は、水位変動に対応できる魚道を設置する。

(4)アユの遡上期など、回遊性の魚介類が魚道を利用する時期を把握し、その時期には魚道への影響を考えた堰の運用を行う。
