土嚢を使用した簡易魚道の設置方法と アユの遡上環境改善効果の検証

藤原 直

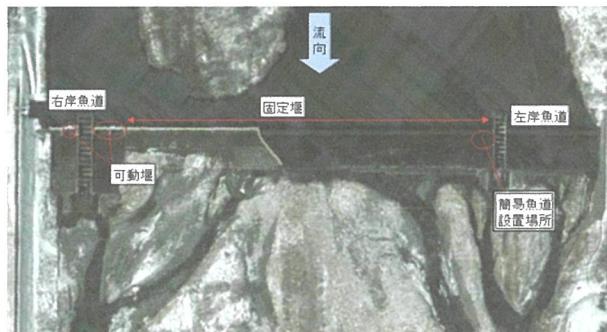
図2 日野用水堰の概要

実験は、多摩川河口から 45.2 km 上流に位置する日野用水堰で実施した(図 1)。日野用水堰の大部分(堰全体の幅の約 80 %)は固定堰であり、右岸側の一部が可動堰である(図 2)。また堰の左右岸にはハーフ

コーン型魚道が1基ずつ設置されており、魚道以外にアユが遡上できる場所はない。

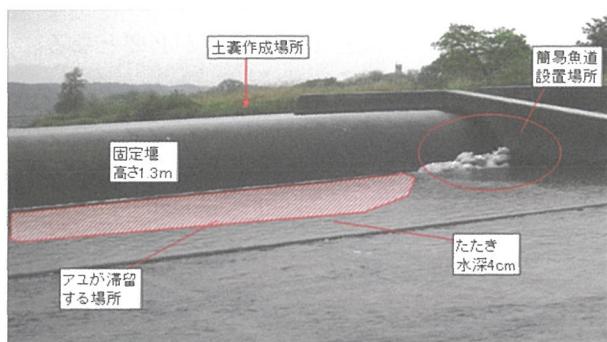
図3 簡易魚道設置場所周辺の状況

実験場所はアユの滞留状況と設置しやすさを考慮し、左岸側魚道の右岸側壁と固定堰の間とした(図3)。

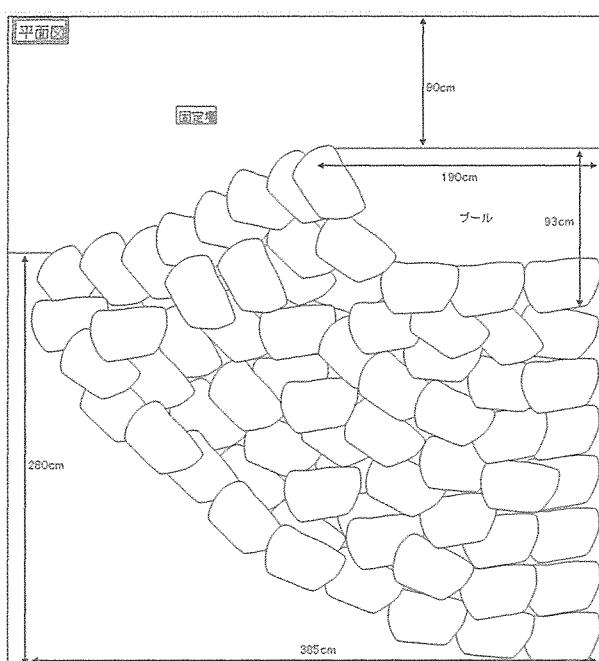
図4 簡易魚道の平面図

設置した簡易魚道の模式図を図4、5に示した。簡易魚道は全体的に1/3程度の勾配を持たせた扇型とした。簡易魚道の高さは固定堰上部の斜面距離や角度などから決定し、固定堰の高さの80%程度と

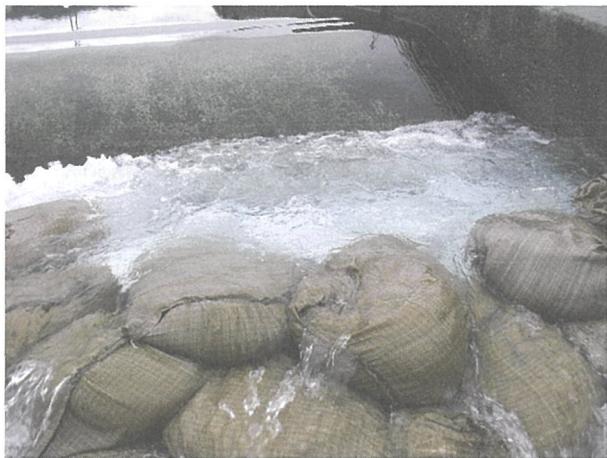
写真1 プールの状況

した。簡易魚道の最上段には幅 190 cm、長さ 93 cm、水深 36 cm のプールを設けた(写真 1)。このプールは簡易魚道を遡上したアユの休憩場所となり、また固定堰の斜面を遡上するための助走をつける場所となるよう設計した。

プール直上の流速の推定値は 220 ~ 240 cm/s と速かったが、プール内の流速は 25 cm/s 程度であった。流路 A を遡上したアユの多くはいったんプール内に入り、プール内の固定堰側でしばらく留まつたのちに固定堰上流へ遡上していった。これらのことから簡易魚道上流に設置したプールは遡上するアユの休憩場所として効果的に機能していたと考えられた。

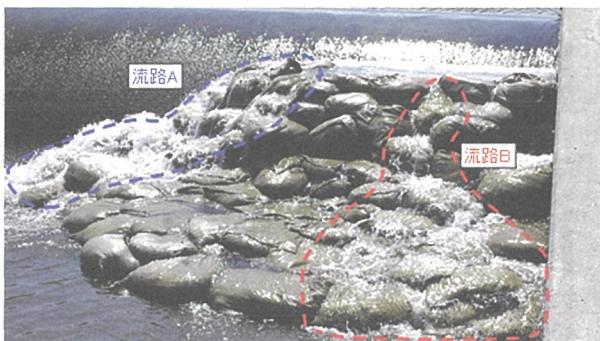
図6 簡易魚道上の流況

簡易魚道上には流路 A と流路 B の 2 つの流路を作成し(図 6)、平水時には流量が多い流路 A を、増水時には流量が少ない流路 B を遡上するように設計した。なお、これら流路の水深は浅く、流路周辺の広い範囲にも越流するようにした。この構造によりさまざまな流れが簡易魚道上に形成され、小型の底生魚や甲殻類などが遡上しやすくなると考えられた。

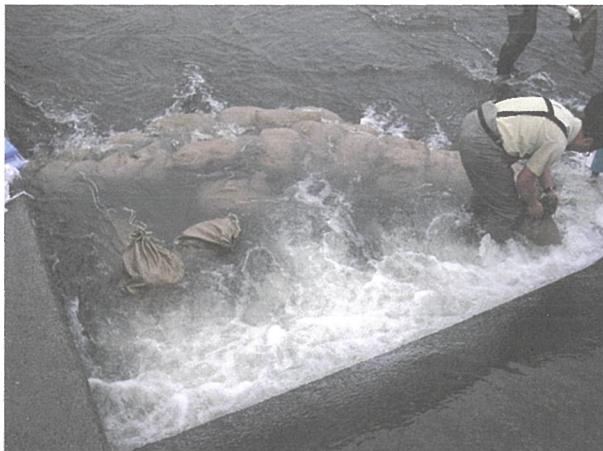
写真2 土嚢積み上げ作業

本実験で使用した土嚢袋は耐久性に乏しく、また色はアユが忌避行動をおこす白色(小山, 1978)であった。そこでこれらの問題を解決するため、土嚢を茶色のガラ袋に 2 個ずつ入れて使用した。土嚢を入れたガラ袋は結び口を下にして自重で押さえ付けるようにし、簡易魚道の外側から内側に向かって積み上げた(写真 2)。

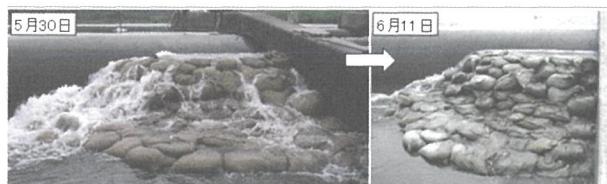
図7 簡易魚道設置時と撤去時の状況

簡易魚道の形状変化を図 7 に示した。

設置時と撤去時とで簡易魚道の形状には特に変化はみられなかった。ガラ袋には退色がみられたが大きな破損は確認されなかった。しかしガラ袋に入れていなかった一部の土嚢袋には破損がみられた。

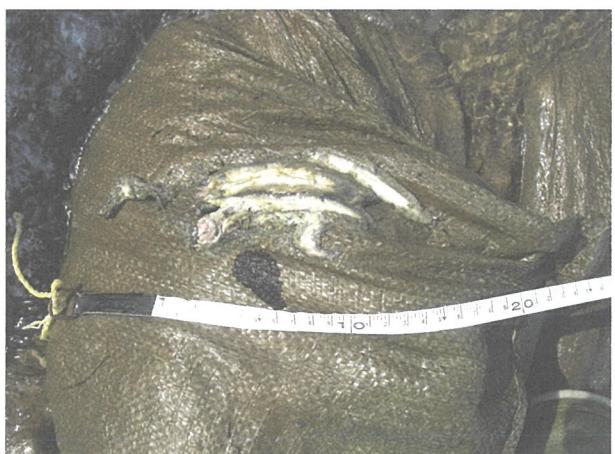
写真3 土嚢の隙間で死亡していたアユ

撤去時には土嚢の隙間でウナギ、アブラハヤ、ウグイ、シマドジョウ、サワガニが1個体ずつ確認された。また土嚢の隙間でアユの死体が20個体確認された(写真3)。

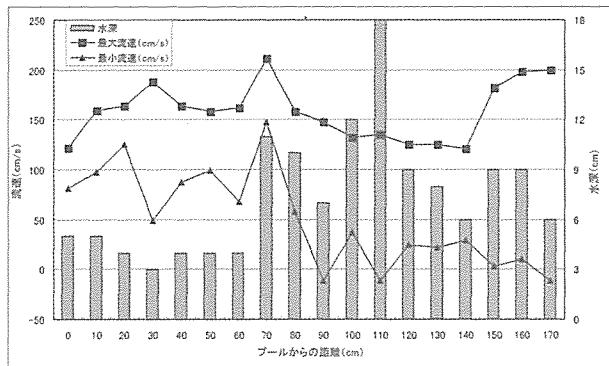
図8 流路Aの水深と流速

流路Aと流路Bの水深、流速を図8、9に、その結果をまとめて表2に示した。

流路Aの流路長は170 cmで、流路勾配は1/2程度であった。

最大流速は全測点で100 cm/sを超え、最大値は

211 cm/sであった。最小流速は18測点中の10測点(56%)で50 cm/sを下回り、最小値は-11 cm/sであった。また、流路の中央付近(プールから90 cm下流)から上流部と下流部では最小流速に大きな差がみられ、平均値は上流部で90 cm/s、下流部で10 cm/sであった。

水深はプールから60 cm下流までの平均値が4 cmと比較的浅く、それより下流の平均値は10 cmであった。

稚アユが遡上できる限界の流速は、体長や個体差によりばらつきはあるが 120 ~ 130 cm/s 程度とされている(小山, 1978)。流路 A の最大流速をみると 18 側点中 14 側点(78 %)で 130 cm/s を超え、稚アユの遡上には適さない流速であった。しかし最小流速は 18 側点中 11 側点(61 %)で稚アユの選好流速の上限とされる 60 cm/s を下回り(図 8)、一部では逆流も生じていた。この流れの強弱は積み上げた土嚢の段差により生じており、流路 A を遡上したアユはこの流速が遅い部分を上手く利用しながら遡したものと考えられた。

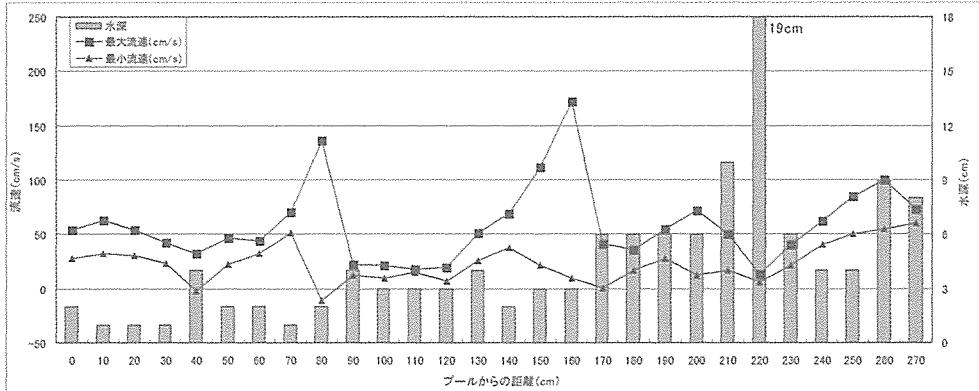
図9 流路Bの水深と流速

流路Bの流路長は270 cmで、流路勾配は流路中央より下流側が1/3程度、上流側が1/2程度であった。

最大流速は28測点中の24測点(86%)で100 cm/sを下回り、最大値は172 cm/sであった。最小流速は28測点中の23測点(82%)で50 cm/sを下回り、最

小値は流路Aと同様に-11 cm/sであった。

水深はプールから160 cm下流までの平均値が2 cmと比較的浅く、それより下流の平均値は8 cmであった。

流路 B ではアユの遡上がほとんど確認されなかつた。これは流路 B 下流にアユが誘引されなかつたこと、また勾配が急になるプール付近の水深が 1 ~ 3

cm と浅く、土嚢の段差が際だったためアユの遡上が困難であったことが原因と考えられた。しかし流路 B の全体的な勾配は流路 A より緩やかであり、増水時には流路 A に代わる遡上経路として機能する可能性が考えられた。

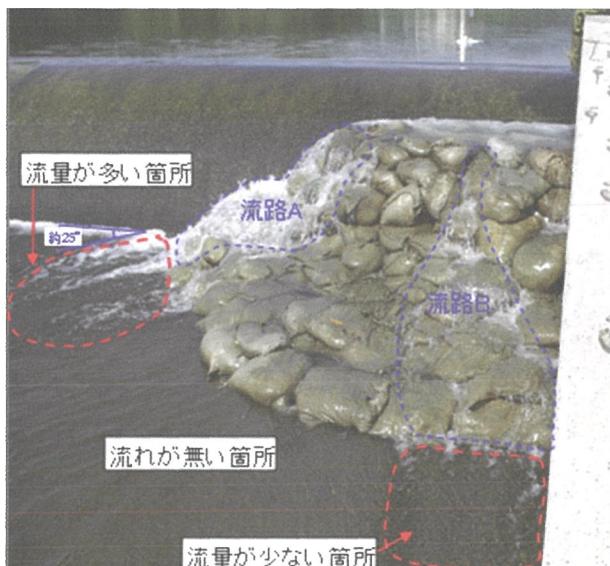
図10 簡易魚道下流の流況

簡易魚道下流の流速、水深を表3、4に、下流の流況を図10に示した。

流路A下流の流速は、流路下流端から100 cm下流でも100 cm/sを超えた。また流向は固定堰からの流れに影響を受け、固定堰沿いから下流側に約25°傾いていた(図10)。固定堰からの流れの流速は、固定堰下流端から10 cm下流で50 cm/sであった。

流路B下流の流速は、下流端から10 cm下流で100 cm/sを超えた。しかし、流路Aと比較するとそれより下流での減速幅が大きく、下流端から100 cm下流では40 cm/sであった。流向は魚道側壁に沿って下流方向であった。

簡易魚道下流では流れがある場所が流路AとBの下流に限定され、流路の間では流れがみられなかった。

1回目調査時に測定した簡易魚道下流付近の流速は、流路A下流端から10cm下流で134cm/s、固定堰下流端から10cm下流で50cm/sであり、流路A下流の流速が固定堰下流の流速を大きく上回つた。また流路A下流付近には他の場所より多くのアユが集まっており、これらのことから流路Aからの流れはアユに対する呼び水として効果的であったと考えられた。

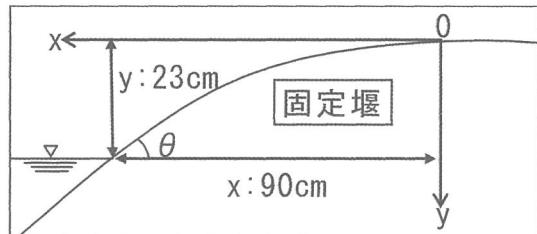
図11 プール直上流部の物理環境

プール直上流部の傾斜角度は、固定堰越流面の形状を二次元標準越流頂と仮定して次のように算定した。なおy=プール直上流部から固定堰天端までの高さ、x=プール直上流部から固定堰天端までの水平距離とし、それぞれ実測値としてx=90 cm、y=23 cmを使用した(図11)。

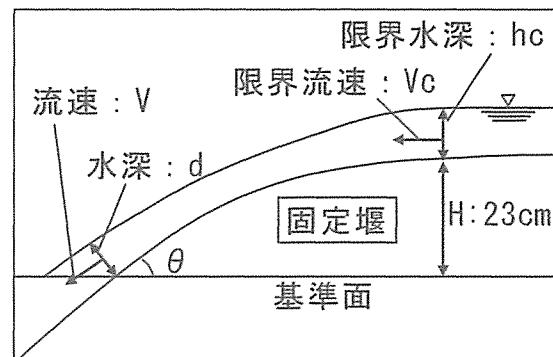
図12 プール上流の物理環境①

限界流が生じている支配断面(固定堰天端)とプール直上流部の断面との間でベルヌーイの定理を適用し、⑤式より、プール直上流部(基準面)から固定堰天端までの高さ(H)、②式で求めた傾斜角度(θ)、限界水深(hc)および単位幅流量(q)に対してプール直上流部での水深(d)を求めた(図 12)。

$$H + hc + \frac{V_c^2}{2g} = d \cos \theta + \frac{V^2}{2g} \dots\dots \textcircled{5}$$

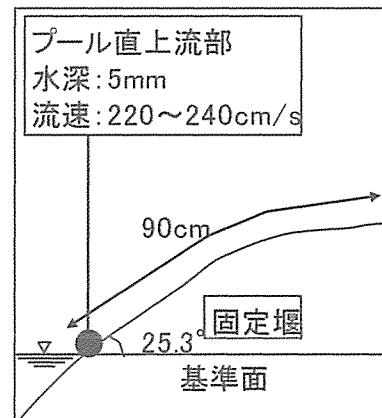
図13 プール上流の物理環境②

以上から、プール直上流部の水深(d)を 5 mm、傾斜角度を 25.3° 、流速を $220 \sim 240 \text{ cm/s}$ と算定した。
(図 13)

簡易魚道のプール直上流部の流速は 220 ~ 240 cm/s と速く、また斜面距離は 90 cm と長かった。しかし固定堰傾斜面の水深はアユの体の半分が水面上に出るほど浅かったため(写真5)、アユの遡上が可能であったと考えられた。従って流量が増加し斜面の水位が上がるとアユの遡上数が減少する可能性も考えられ、その場合は固定堰上流端に土嚢を積みあげるなどして傾斜面に水深が浅い場所を作る必要がある。

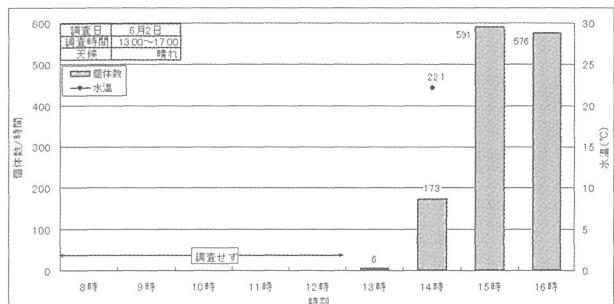
図14 簡易魚道遡上結果(1回目調査)

アユ遡上量調査の結果を図 14 に示した。なお、図中の個体数は 1 時間ごとの推定個体数である。

簡易魚道を通過して固定堰を遡上したアユの個体数は、13～17 時の 4 時間で 1,346 個体と推定された。遡上量は 15 時から 17 時の間に多く、この 2 時間で全体の 87 % が確認された。

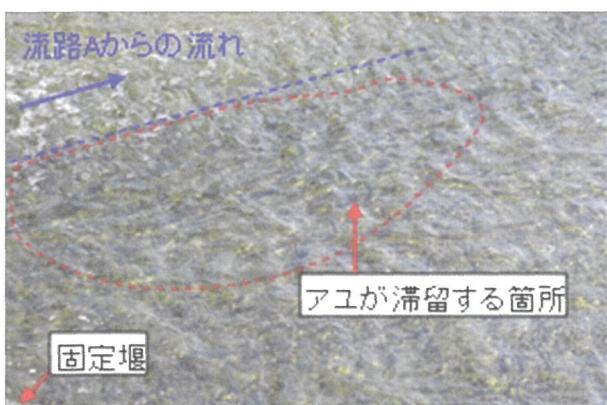
図15 固定堰下流に滞留するアユ

に固定堰からの流れに対して飛び跳ね行動を繰り返していた。アユの滞留は特に流路 A からの流れの右岸側に多くみられ(図 15)、その滞留量は 200 個体/m² 程度であった。

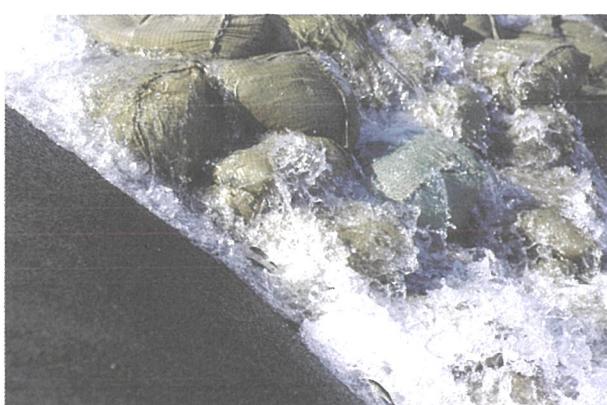
写真4 流路Aを遡上するアユ

アユの遡上は流路 A で確認され(写真 4)、流路 B からの遡上は確認できなかった。

流路 A 下流付近に滞留したアユが固定堰からの流れと流路 A からの流れの両方を感知出来る位置に定位していたこと(写真4)が原因と考えられた。流路 A への遡上数を増加させるためには、流路 A 下流端に流速が遅い(40 ~ 60 cm/s 程度)部分を作ること、さらに固定堰から流路 A 下流にぶつかる流れを土嚢などを置いて堰き止めるなどの工夫が必要であると考えられた。

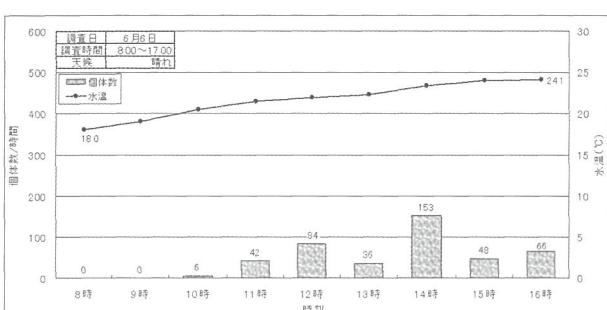
図16 魚道遡上結果(2回目調査)

アユ遡上量調査の結果を図 16 に示した。なお、図中の個体数は 1 回目調査と同様に 1 時間ごとの推定個体数である。

簡易魚道を通過して固定堰を遡上したアユの個体数は、8～17 時の 9 時間で 435 個体と推定された。遡上数は 10 時から 12 時にかけて徐々に増加し、14 時にピークを迎えた。

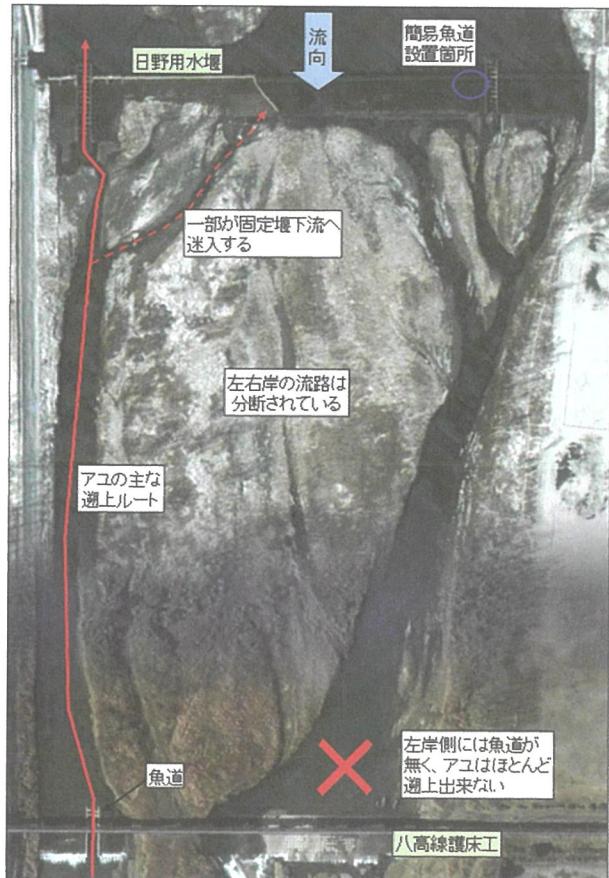
図17 推測されるアユの遡上ルート

簡易魚道の遡上数は、右岸魚道の0.4倍、左岸魚道の4.2倍であった。右岸魚道の遡上数が特に多かったが、これは日野用水堰下流の遡上環境によるものと考えられた。図17に示すように日野用水堰の400m下流に位置する八高線護床工では魚道が右岸側のみに設置されており、日野用水堰と八高線護床工の区間は流路が左右に分断されていた。また調査時には日野用水堰の右岸魚道にアユの遡上を阻害するような問題は確認されなかつたことから、八高線護床工下流から日野用水堰上流に至るアユの遡上経路は、ほぼ右岸側流路に限定されたと考えられた。
